【遺跡紹介】怪我をした製作所跡

東 貴 之

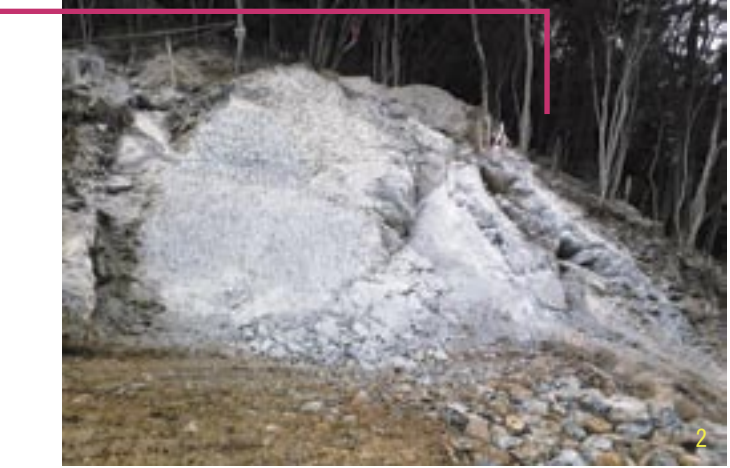
写真2 製作所跡近景①

切り通しのため製作所跡が破壊されている段階。製作所跡は山の斜面に点在しています。断面の白い岩は蛇紋岩で削岩機によって粉末が付着している状況です。

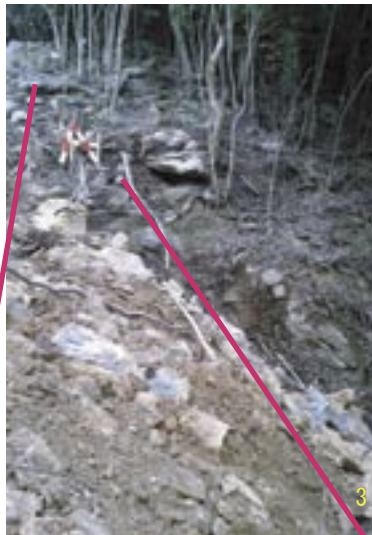
写真3 製作所跡近景②

写真2を北側から撮影したものです。

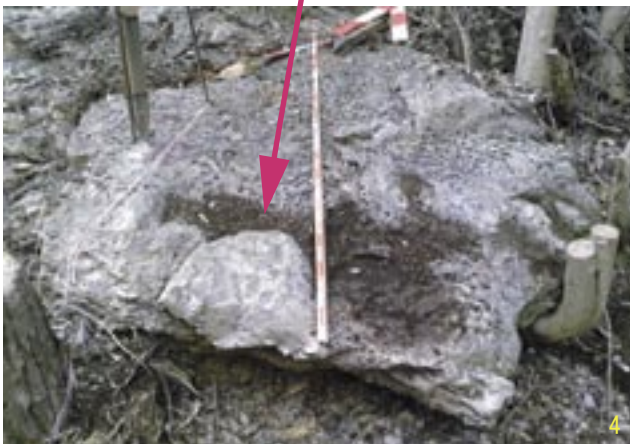
写真4 製作所跡拡大①

写真は直径40～50cmの石鍋未成品の剥ぎ取り段階での状況から転石と思います。

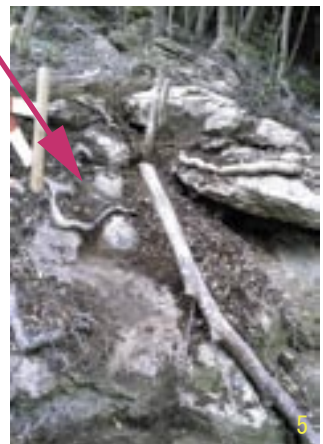
写真5 製作所跡拡大②

滑石の露頭面から剥ぎ取りを行ったもので、写真4のように移動した転石とは異なります。通常はこのような形態が主ですが、稀に写真4のようなタイプもみられます。写真は「円形割付」です。
